## Penilaian Kondisi Perkerasan Jalan dengan Metode Indeks Kondisi Perkerasan (IKP) pada Jalan Jenderal Sudirman, Kota Batang

<sup>1,2,3</sup>Rekayasa Sistem Transportasi Jalan, Politeknik Keselamatan Transportasi Jalan, Kota Tegal

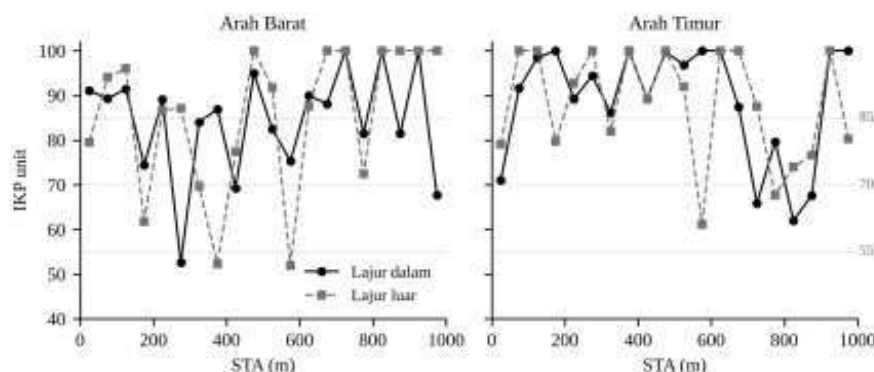
Gambar 2 menunjukkan IKP setiap unit menurut STA. Di arah barat, enam dari tujuh unit berkelas Sedang atau Jelek berada pada STA 0+150–0+600, dan satu unit lainnya di ujung ruas (STA 0+950–1+000). Di arah timur, empat dari lima unit berkelas Sedang berada pada STA 0+700–0+900, ditambah satu unit lajur luar pada STA 0+550–0+600. Pola ini menunjukkan bahwa kerusakan terkonsentrasi pada bagian ruas tertentu, bukan merata sepanjang 1 km, dan bagian yang berbeda pada tiap arah.

**Gambar 2.** IKP unit menurut STA pada arah barat dan arah timur (garis putus-putus abu-abu: lajur luar; garis hitam: lajur dalam; garis titik: batas kelas 85, 70, dan 55)

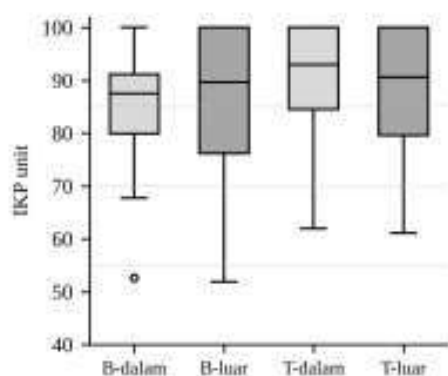
Gambar 3 memperlihatkan bahwa sebaran IKP kedua arah saling tumpang tindih. Arah barat memiliki nilai terendah yang lebih rendah (51,9) daripada arah timur (61,1), sedangkan median kedua arah berada pada kelas Sangat Baik (87,9 dan 91,8). Dengan demikian, perbedaan rata-rata kedua arah lebih dipengaruhi oleh beberapa unit yang rusak daripada oleh perbedaan kondisi umum.

**Gambar 3.** Sebaran IKP unit menurut arah dan lajur (B: barat, T: timur)
