AUDIT STRUKTUR GEDUNG BANK X KOTA BANJARMASIN

Syapril Janizar¹ Felix Setiawan² Denah Harun Saputra³

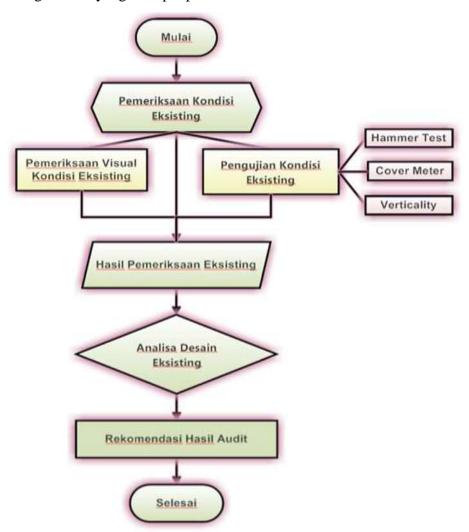
Gambar 3.2. Diagram Alir Pekerjaan pengujian struktur

Sebelum memulai pengujian struktur ada tahap persiapan dimana pada tahap ini terdapat pengumpulan data primer dan data sekunder yang akan di periksa kelengkapannya sebagai acuan pengujian. Data-data yang diperlukan dalam proses pengumpulan Gambar as built drawing, yaitu: 1) Gambar denah bangunan tiap lantai, 2) Gambar tampak muka dan tampak samping, 3) Gambar potongan horizontal dan vertical, 4) Gambar konstruksi dan struktur bangunan, dan 5) Laporan pengujian struktur terdahulu. Secara umum, metode dalam rencana kerja yang akan dilaksanakan untuk pekerjaan Pengujian Struktur Bangunan Gedung Bank X Kota Banjarmasin ini meliputi beberapa tahap kegiatan. Kegiatan yang akan dilakukan dapat dirumuskan dengan diagram alir yang terdapat pada **Gambar 3.2.**

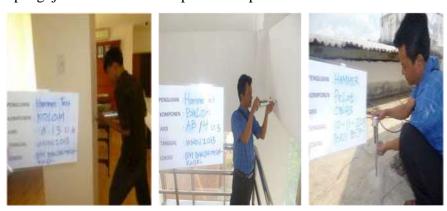
Gambar 4.2. Dokumentasi Pengujian Hammer Test

Pengujian Struktur Bersifat Tidak Merusak (*Undestructive*) terdiri dari 2, yaitu: 1) Pengujian kuat tekan beton (*Hammer Test*) dan Pengujian *Rebar Locator/Cover meter*. Pengujian kuat tekan beton dengan menggunakan alat *Hammer Test* dilakukan dengan menguji 38 titik yang terdiri dari 25 titik kolom, 9 titik Balok dan 4 titik pelat. Dokumentasi pengujian Hammer test dapat dilihat pada **Gambar 4.2**.

Setelah dilakukan pengujian kuat tekan beton maka didapatkan data dan hasil yang terdapat pada **Tabel 4.1.**

Hasil kuat tekan beton per elemen struktur tersebut dihasilkan dari nilai ratarata lenting palu beton yang dikonversi dengan grafik hubungan nilai lenting palu beton. Setelah semua elemen struktur diuji, maka hasil dari keseluruhan kuat tekan beton dapat dilihat pada Tabel 4.2.

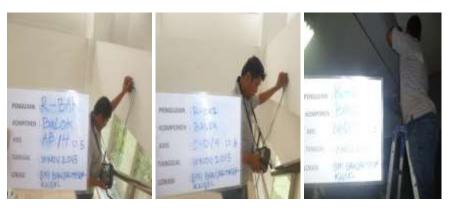
Gambar 4.3. Dokumentasi Pengujian Rebar Locator/Cover meter

Pengujian Rebar Locator/Cover meter merupakan Pengujian dengan menggunakan alat Profometer Testing Apparatus. Pengujian ini merupakan pengujian dengan teknologi yang menggunakan The pulse-induction method. Metoda ini menggunakan induksi gelombang elektromagnetik untuk mendeteksi baja tulangan. Coil pada probe secara periodik dapat dibebani arus gelombang sehingga menghasilkan medan magnet. Permukaan bahan yang konduktif akan menginduksi medan magnet dalam arah yang berlawanan. Perubahan yang dihasilkan dalam tegangan ini yang digunakan untuk pengukuran. Baja tulangan yang lebih dekat dengan probe atau ukuran yang lebih besar akan menghasilkan medan magnet yang kuat. Pemrosesan sinyal selain membantu melokalisasi pembacaan baja tulangan, juga dapat menentukan tebal cover beton dan mengestimasi diameter tulangan. Metode pengujian ini tidak dipengaruhi oleh bahan non konduktif seperti beton, kayu, plastik, batu bata. Namun setiap jenis bahan konduktif dalam medan magnet akan memiliki pengaruh pada hasil pengukuran.

Pengujian yang dilakukan dengan menggunakan sampel19 titik uji, diantaranya 3 titik uji pelat, 5 titik uji balok dan 11 titik uji kolom. Hasil pengujian rebar locator dapat dilihat pada Tabel4.3.

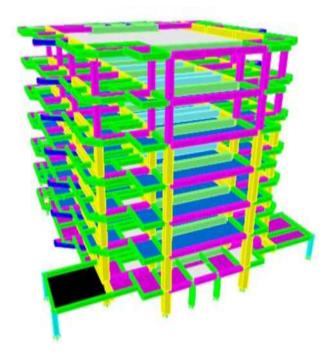
Gambar 4.6. Modeling 3D Extrude

Dari keseluruhan hasil pengujian eksisting bangunan gedung Bank X Kota Banjarmasin, maka langkah selanjutnya adalah menganalisa struktur dengan cara memodelkannya menggunakan *Software* analisa struktur. Hasil yang didapatkan dari pemeriksaan secara analisis struktur dengan Kriteria Pembebanan, yaitu:

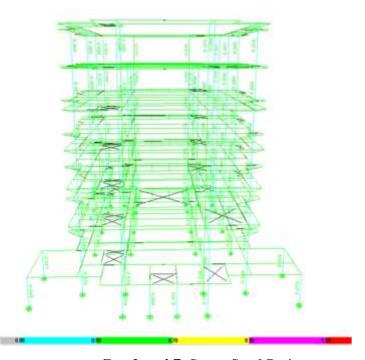
Gambar 4.7. Stress Steel Ratio

Berdasarkan hasil pengujian dan investigasi yang telah dilakukan, maka dapat diambil kesimpulan, yaitu: 1) hasil pengamatan visual struktur gedung Bank X Kota Banjarmasin yang telah dilakukan pada tanggal 09 November 2015, struktur gedung masih cukup kuat. Akan tetapi terdapat kerusakan non struktur dan kerusakan struktur Tingkat Sedang yang harus segera diperbaiki. Tindakan yang perlu dilakukan ialah perbaikan-perbaikan (repair) secara arsitektur khusunya perbaikan arsitektur yang dekat daerah struktur seperti kolom dan balok, 2) Pada hasil pengujian Hammer test bangunan gedung Bank X Kota Banjarmasin, telah terlaksana 38 titik uji, diantaranya 4 titik uji pelat, 9 titik uji balok, dan 25 titik uji kolom. Dengan hasil kuat tekan beton sebesar 22.825 MPa atau Mutu Beton K-275, 3) Hasil Pengujian Cover Meter untuk mengetahui kedalaman posisi baja tulangan dan jumlah baja tulangan serta diameter baja tulangan yang ada di dalam penampang beton, 4) Pada hasil pengujian Verticality Test bangunan gedung Bank X Kota Banjarmasin, Untuk bagian Muka Kanan A kemiringan pada bagian Muka Kanan A masih di ijinkan, Untuk bagian Muka Kiri B, kemiringan pada bagian Muka Kiri B masih di ijinkan. Analisis struktur gedung secara keseluruhan dihasilkan *Stress rasio* nilai kolom yang terjadi adalah < 1 atau struktur kolom tidak berwarna merah; maka desain struktur cukup kuat untuk menahan beban yang terjadi.
