# PEMERIKSAAN KELAIKAN FUNGSI BANGUNAN GEDUNG HOTEL DI KABUPATEN SERANG

Syapril Janizar<sup>1</sup> Felix Setiawan<sup>2</sup> Lucky Amperawan  
Schipper<sup>3</sup>

**Keywords:** Functional feasibility, administrative requirements, technical requirements, structural inspection, non-destructive test

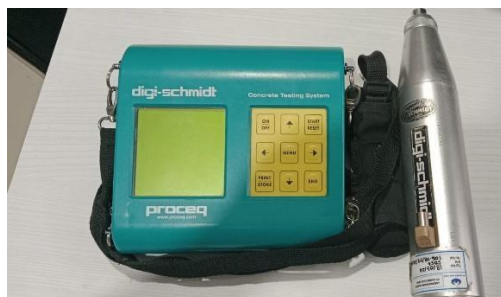
**Gambar 2.1** Alat Pengujian *Hammer Test*

Pengujian untuk pemeriksaan kelaikan fungsi bangunan gedung teknis struktur dapat dilakukan menggunakan alat *Hammer Test* dan *Cover meter* (Syapril Janizar, 2020). Pengujian ini merupakan salah satu dari pengujian yang dibantu dengan alat yang hasilnya dapat dianalisis dan diinterpretasikan sebagai data yang dianalisis untuk mendapatkan kesimpulan. *Hammer Test* adalah salah satu jenis pengujian untuk mengetahui kuat tekan permukaan beton (*Compressive strength*) dengan alat bantu berupa palu beton. Alat bantu palu beton ini berbentuk silinder, dengan bagian tengahnya terdiri dari poros yang dilengkapi dengan cincin yang dapat ditembakkan dan membentur mulai dari ujung poros dan menyalurkannya pada beton yang diperiksa dengan menekan tombol pelontar. Alat ini dilengkapi ukuran

besaran angka tertentu yang kemudian dikonversikan terhadap perkiraan mutu beton eksisting. Alat ini ada yang secara manual maupun ada yang secara digital. Gambaran alat ini dapat dilihat pada Gambar 2.1 dan 2.2.

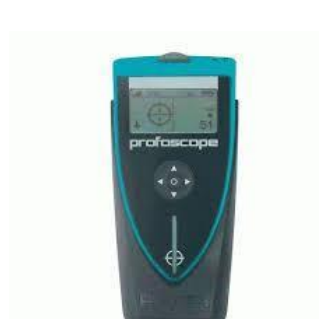
**Gambar 2. 2.** Alat Pengujian *Cover Meter*

Pemeriksaan *Cover Meter (Reinforcing Bar/baja tulangan) Locator* ini menggunakan prinsip magnetik. Gaya magnet yang diterima oleh alat akan sangat ditentukan oleh jarak dari benda terhadap magnet yang dipasang serta jumlah massa dari benda yang diuji. Pengujian dengan menggunakan alat ini adalah untuk mengetahui kedalaman posisi baja tulangan dan jumlah baja tulangan yang ada di dalam penampang beton.

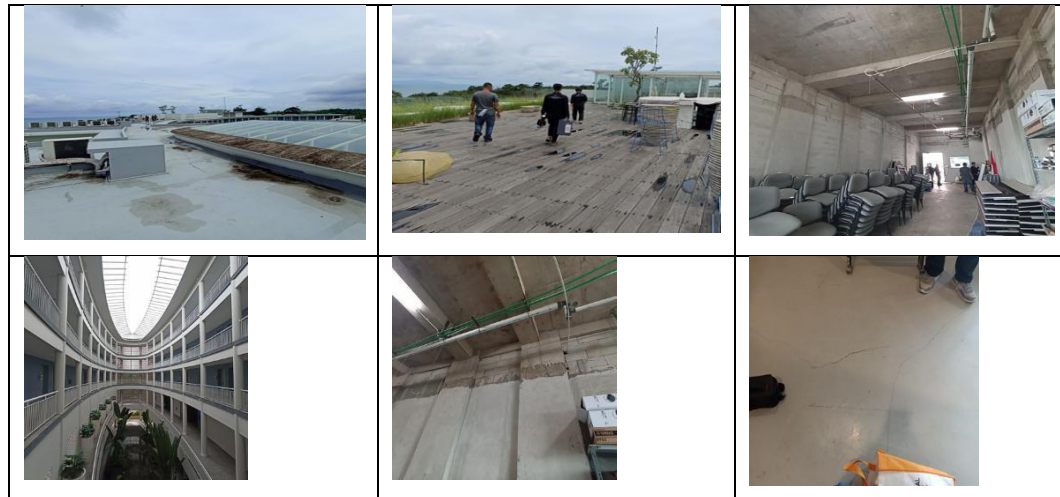
**Gambar 4.1** Dokumentasi Bangunan Pemeriksaan Visual

Berdasarkan pengamatan visual bangunan, secara keseluruhan bangunan dalam kondisi baik berikut hasil dari pemeriksaan visual yang telah dilakukan pada Bangunan Hotel di Kabupaten Serang.

1. Pelaksanaan untuk pemeriksaan kerusakan secara keseluruhan tidak terdapat kerusakan yang signifikan hanya kerusakan terdapat dibagian tertentu berdasarkan pemeriksaa visual.
2. Pelaksanaan untuk mengidentifikasi kondisi elemen strukturyang dilaksanakan dengan pengujian non-destruktif dengan metode hammer test menunjukan untuk struktur dalam kondisi baik dan ada beberapa kondisi yang tidak baik untuk segera dilakukan perbaikan.
3. Hasil analisis penilaian tingkat keandalan struktur bangunan mendapatkan hasil persyaratan teknis memenuhi dan dapat diajukan untuk direkomendasikan penerbitan sertifikat laik fungsi.
