ANALISIS KELAIKAN FUNGSI JALAN PADA RUAS JALAN BUNDRAN PESAWAT KE LAMPU MERAH PASAR BARU

Try Sugiyarto Soeparyanto¹, Ridwan Syah Nuhun², Sahrul
Alamnsyah³, Salfin Hartani Minsi⁴, La ode Dzariat⁵

Tujuan dari penelitian ini adalah untuk menganalisis kelaikan fungsi jalan pada ruas Jalan Bundaran Pesawat ke Lampu Merah Pasar Baru. Analisis data pada penelitian ini adalah analisis ULFJ dan Analisis administrasi Laik Fungsi Jalan. Hasil penelitian menunjukkan bahwa (1) analisa ULFJ, secara keseluruhan Ruas Jalan Bundaran Pesawat ke Lampu Merah Pasar Baru masuk ke dalam kategori "laik fungsi bersyarat dengan rekomendasi (LS)" dimana ruas jalan tersebut telah memenuhi sebagian persyaratan teknis LFJ; (2) hasil analisis untuk uji kelaikan jalan dengan persyaratan administrasi didapatkan; (a) Lokasi Kajian Laik sebagai kelas Jalan Arteri Sekunder dengan Status Jalan Kota; (b) Luas lahan / tanah yang tersedia pada ruas jalan yang ditinjau telah memenuhi syarat untuk kebutuhan desain jalan, namun Dokumen kepemilikan RUMIJA belum ada; (c) Rambu Petunjuk, Perintah dan Larangan untuk lalulintas sudah sesuai namun masih dibutuhkan delapan rambu untuk kebutuhan persimpangan; (d) Dokumen Administ

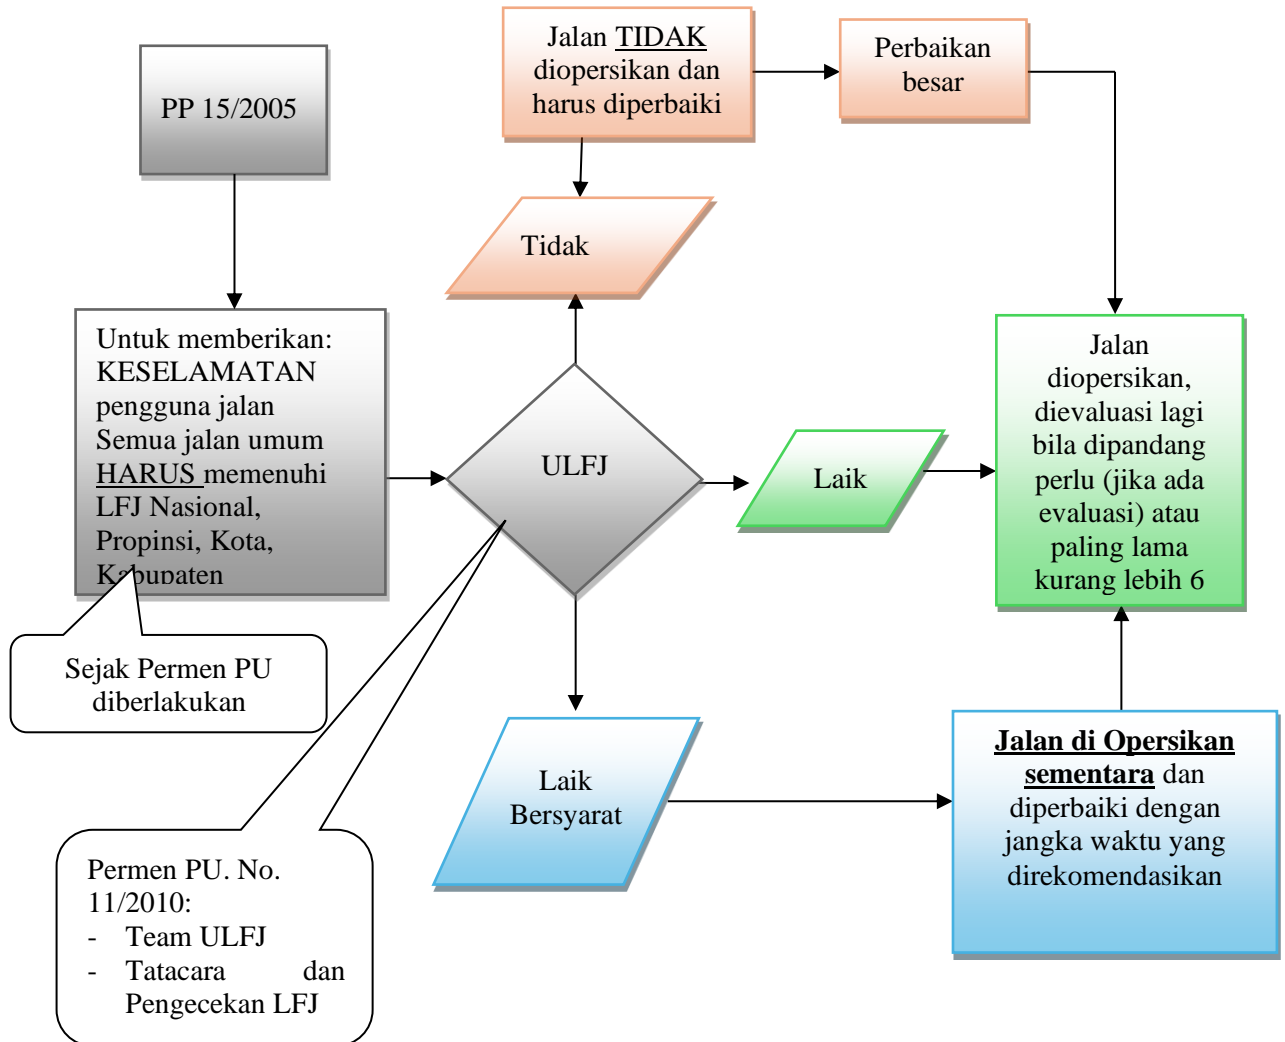
Gambar 1. Prosedur Pelaksanaan Uji Laik Fungsi Jalan
 Sumber: (Rahman & Sumktaki, 2020)

Direktorat Jenderal Bina Marga Tahun 2012 tentang Panduan Teknis Pelaksanaan Laik Fungsi Jalan, menyebutkan bahwa pelaksanaan uji dan evaluasi LFJ meliputi pemeriksaan fisik jalan dan pemeriksaan dokumen penyelenggara jalan. Pemeriksaan fisik adalah pemenuhan persyaratan teknis LFJ pada suatu ruas jalan sedangkan pemeriksaan dokumen penyelenggara jalan adalah menguji pemenuhan persyaratan administrasi LFJ pada suatu ruas jalan (Rahman & Sumktaki, 2020). Setiap Tim ULFJ yang sudah di SK-kan, menyusun rencana pelaksanaan yang meliputi pelaksanaan dan iaya serta peralatan yang diperlukan dan mengusulkan kepada penyelenggara jalan. Penggunaan perlengkapan seperti kendaraan hawkeye dimungkinkan jika ada. Hwkeye merupakan alat survei kondisi jalan yang efektif dan efisien. Alat ini dapat mengumpulkan data lalu lintas dan kondisi jalan dengan cepat dan akurat seperti data geometrik jalan, merekam kondisi visual jalan beserta bangunan pelengkap dan lingkungannya, kondisi perkerasan jalan dan lainnya. Prosedur dalam melakukan uji dan evaluasi LFJ adalah seperti ditunjukkan oleh Gambar 1.
